自動車用マフラー素材耐久性評価

Alloys	
SA1D(アルミメッキ鋼板)	SUS409L

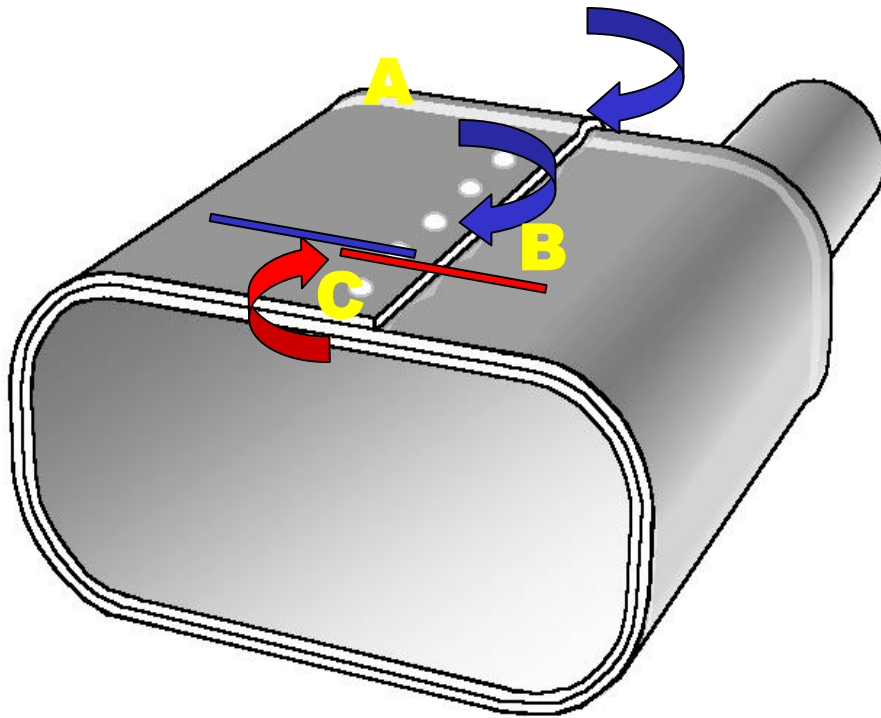
腐食確認部位について

◆ 排ガスの影響

- SO_4^{2-} , Cl^-
- 溶接部から急速な冷却
- 凝縮水の発生
- 蒸発による凝縮水の濃縮

◆ 融雪剤の影響

- 溶接部隙間からの融雪剤浸透

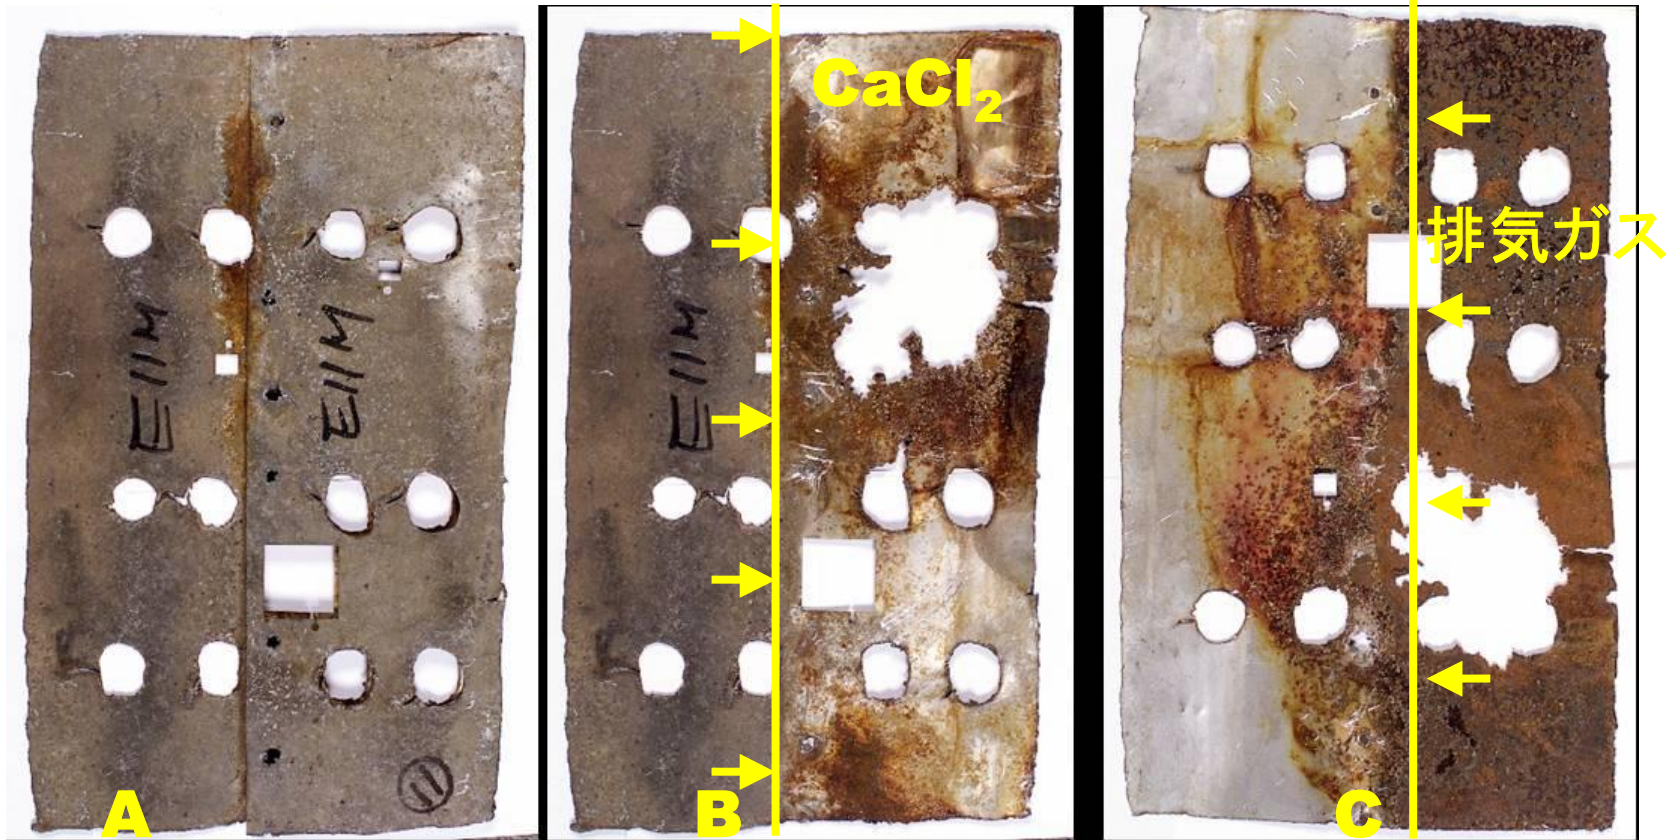
2年, 40,000Km SA1D

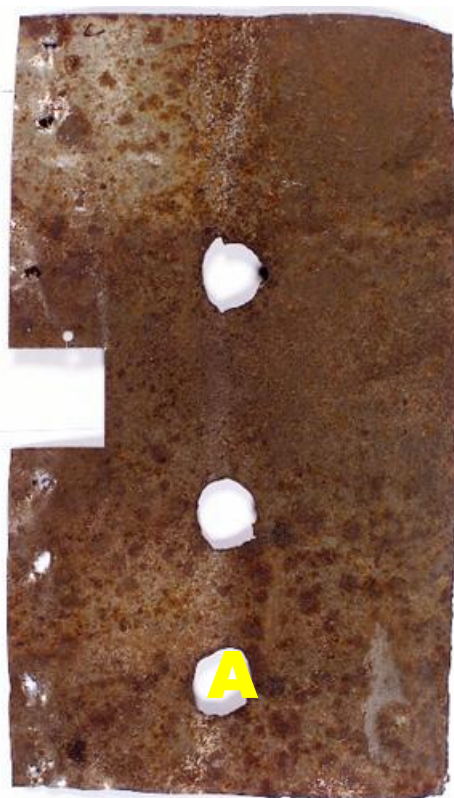
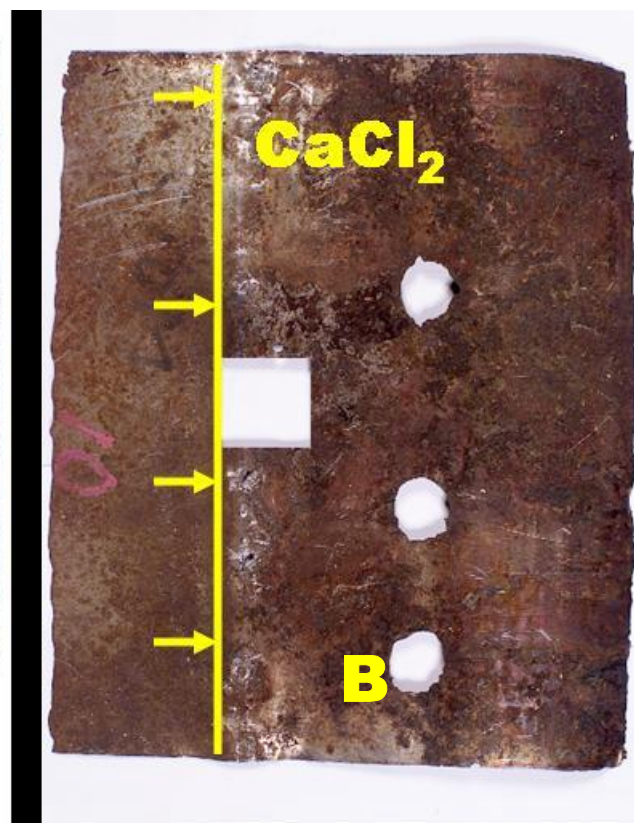
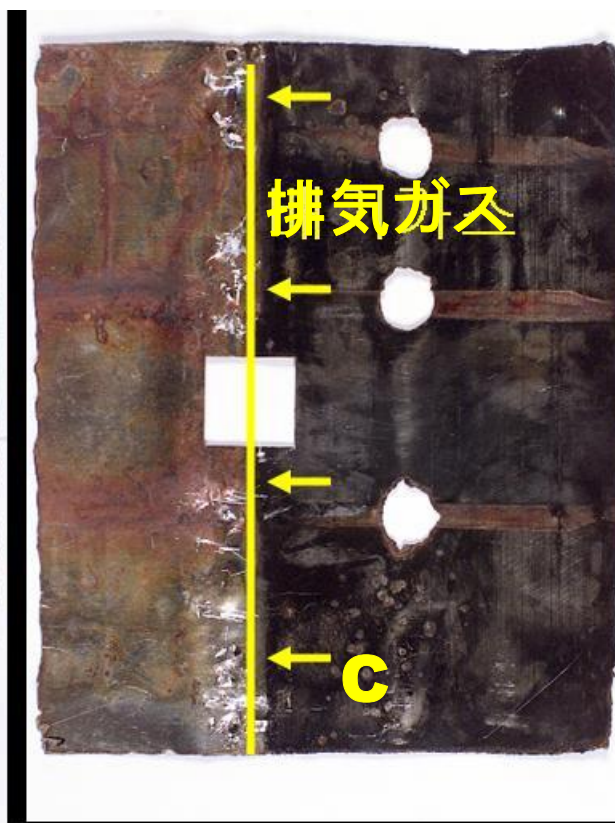
4年5ヶ月, 58,000Km SUS409L

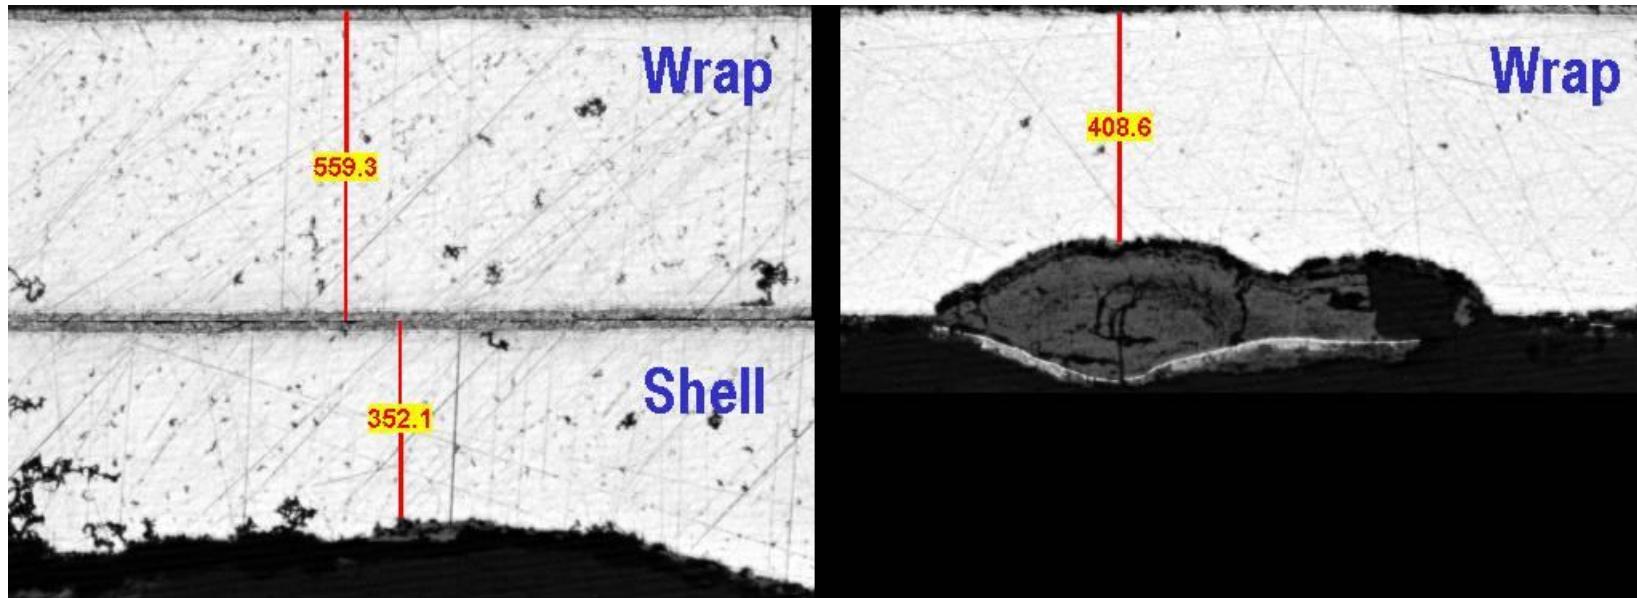
Main Muffler ShellとWrapの腐食 SA1D

15,000Km, 11ヶ月

40,000Km, 24ヶ月

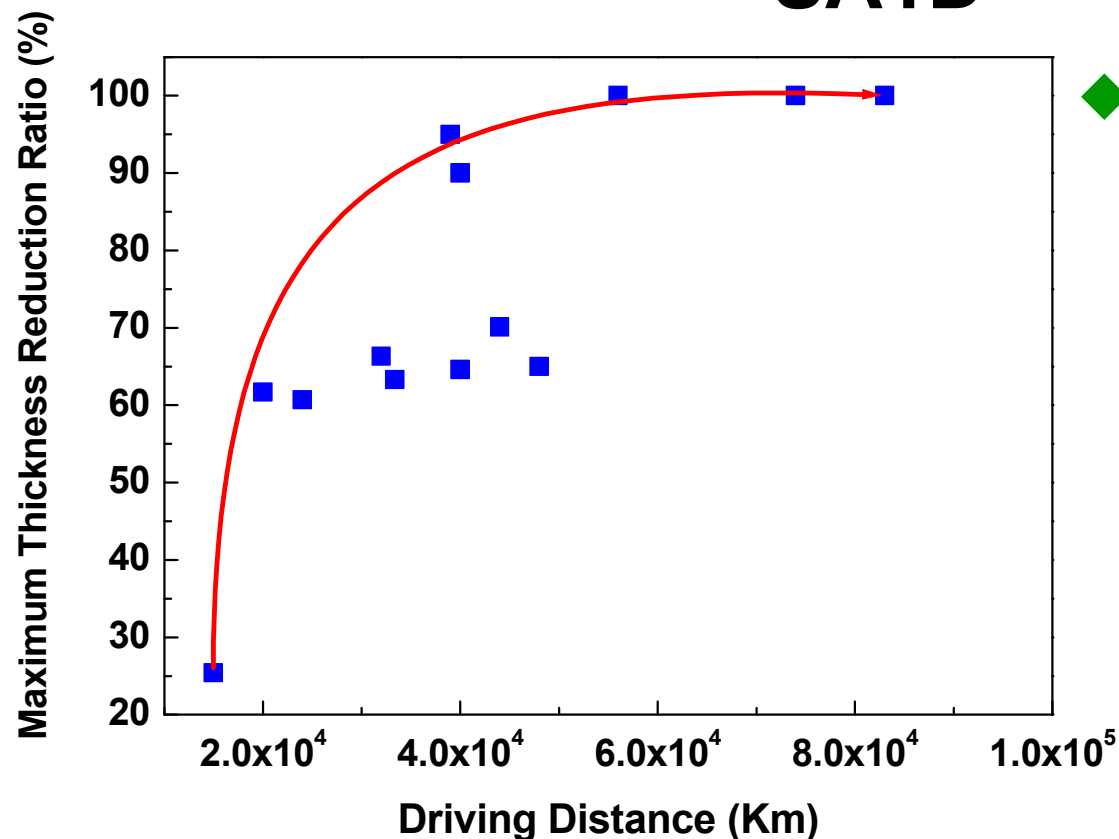
ShellとWrapの腐食深み変化(走行距離)

◆ 腐食傾向

- 走行距離: 24,000Km, 走行期間: 17ヶ月から厚みが薄くなる傾向が急激に強くなる。
- 腐食による錆が破壊する基準で見ると保証期間は**最大2年**, 40,000Kmと判断する。

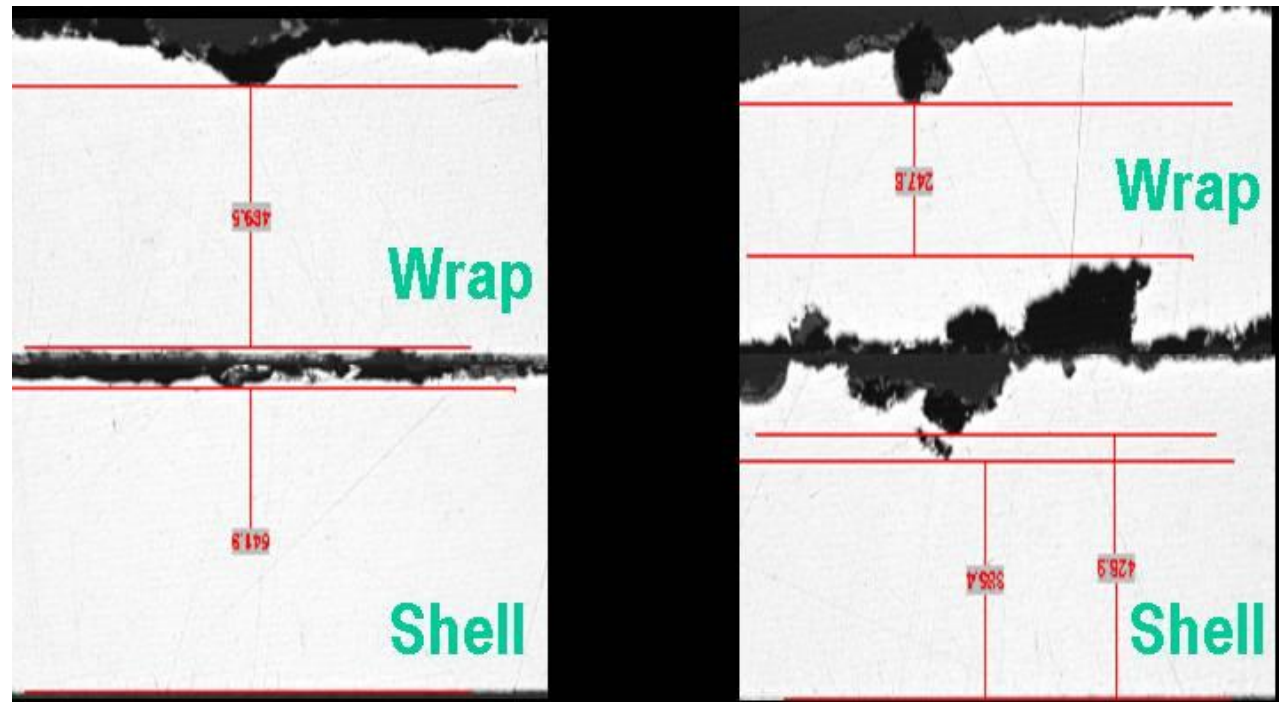
Main Muffler ShellとWrapの腐食 SUS409L

24ヶ月, 25,000Km

31ヶ月, 45,000Km

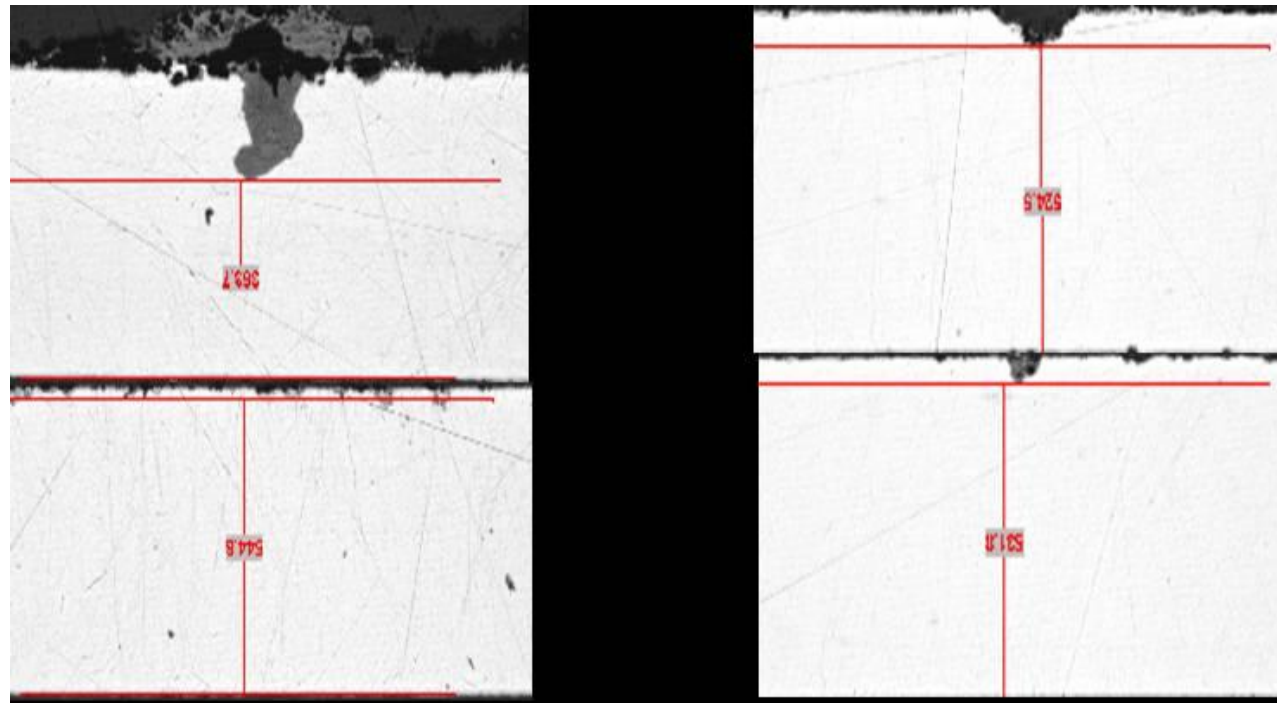
Main Muffler ShellとWrapの腐食 SUS409L

23ヶ月, 35,000Km

30ヶ月, 43,000Km
